岐阜大学 六郷 恵哲, 羽田野 英明
(株) デーロスジャパン 林 承燐

過去に複数微細ひび割れ型繊維補強セメント複合材料 (HPFRCC, 鞣性モルタル, ECC) の吹付けにより修景した重力式コンクリート擁壁を対象に、ドローン搭載カメラで撮影した熱画像を用い、浮きの調査を行った。

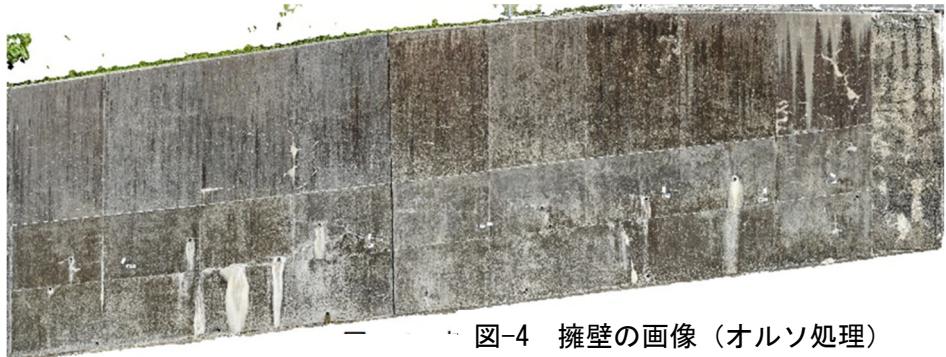
図-4 擁壁の画像（オルソ処理）

ドローンに搭載した映像用カメラ（横 4056 ピクセル、縦 3040 ピクセル）は、ひび割れ幅 0.5mm が識別できる精度とし、撮影範囲 5m×3.6m (1.2mm/ピクセル) とした。熱画像撮影用カメラは、映像用カメラと同じ撮影範囲を、横 640 ピクセル、縦 480 ピクセルで撮影し、解像度は 7.8mm/ピクセルとした。これらの画像（擁壁全体でそれぞれ 23 枚）は、個別画像の撮影精度が低下しないような密度となる高密度ポイントクラウドに変換して、擁壁全体が判別できるオルソ画像に変換した。オルソ画像を、図-4、5 に示す。

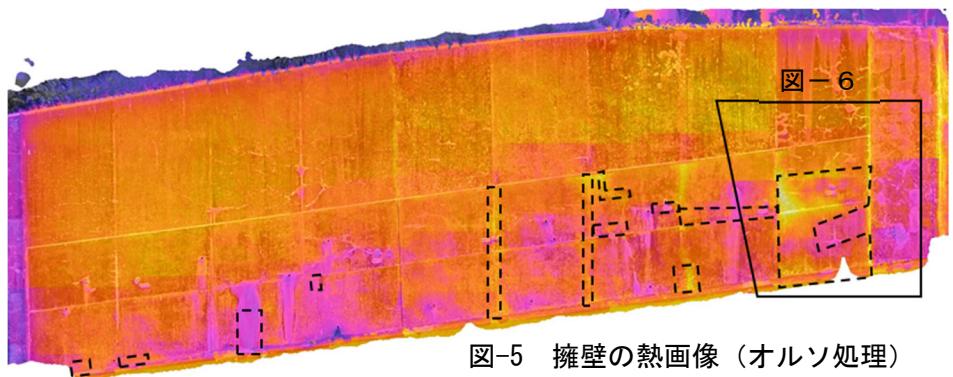
図-5 擁壁の熱画像（オルソ処理）

打音点検および熱画像分析からは、HPFRCC 当初吹付け部（高さ 2m より上、厚さ 50~70mm）に浮きを確認できなかった。打音点検および熱画像分析の結果より、ブロック No.9 では、施工後 5 年に吹付けた HPFRCC 層（厚さ 10~20mm）に、広範囲の浮きが確認された。さらに、ブロック No.5~9 の境目を中心に、浮きが確認された。打音点検の結果と熱画像分析の結果は、よく対応していた。打音点検結果に比べ、熱画像分析結果は記録性と客観性に優れていた。

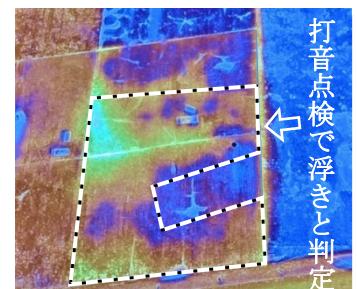
図-6 浮き部熱画像

No.9 ブロックが写った熱画像を、図-6 に示す。この熱画像では、赤外線カメラで撮影した熱画像に、画像処理を施して温度差を際立たせた。研り作業を行ったところ、図-6 の薄黄緑色部は剥がれて浮いていた。橙色部は研り作業が容易であった。青色部は付着が良好で、研り作業に手間がかかった。
