DLC シートは高い物質移動抵抗性を有することから、表面保護工としての適用が期待されている。想定される適用先の1つとして、鋼板接着工法により補強された RC 橋脚の鋼板の防食が挙げられるが、鋼材に DLC シートを接着した場合のシートと鋼材との付着や端部処理の有無が補修システムとしての耐久性に与える影響について、暴露試験により検証を行っている。ここでは、1 年間の暴露試験の結果を報告する。

DLC シートを用いた表面保護工（以下、DLC 表面保護工と呼ぶ）の仕様を図-1 に示す。本実験での着目点の1つは、端部処理の配置が境界部周辺の腐食状況に及ぼす影響であることから、DLC 表面保護工のレイアウトを3種類とした。具体的には、全面に DLC 表面保護工を適用したケース（DLC 全被覆）、100mm×300mm の DLC シートを用いて部分的に DLC 表面保護工を適用したケース（DLC 半被覆1、2）であり、後者については暴露時の向きが異なるように配置した。また、比較のために DLC 表面保護工を施工していないみがき鋼板も用意した。

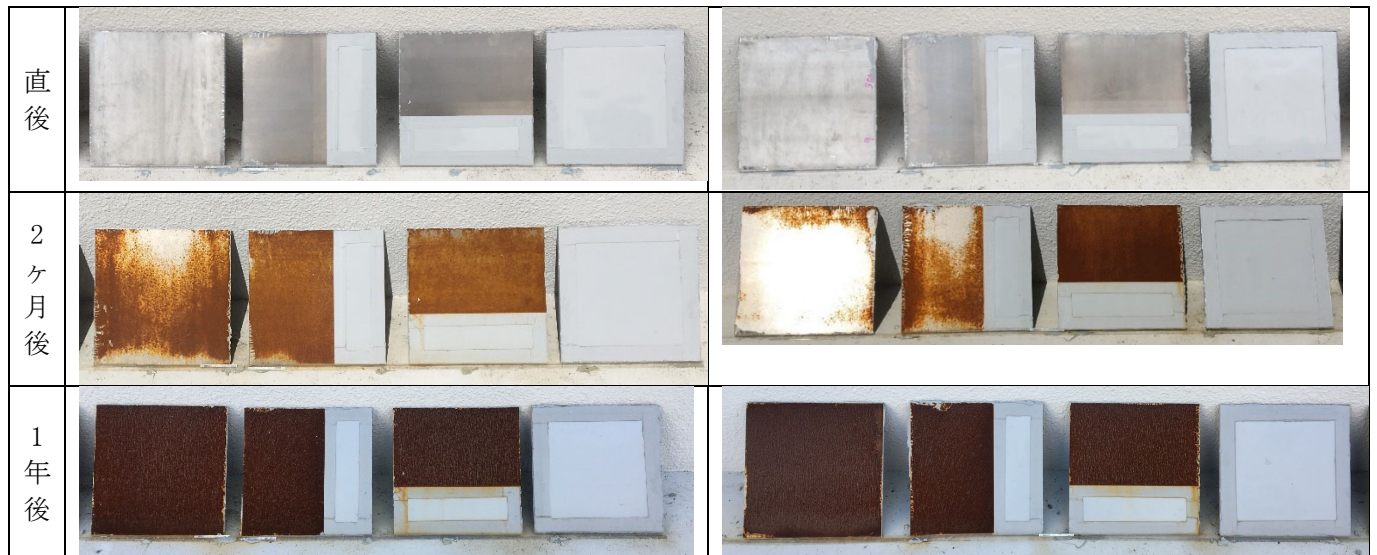
図-4 暴露による腐食状況の変化

図-4 に、暴露直後、2 ヶ月後および 1 年後の各供試体の状況をそれぞれ示す。みがき鋼板の部分は表面が腐食しており、暴露後 1 年においては全面が腐食していた。しかし目視観察によれば、腐食は表面に留まっている。

DLC 半被覆 1 のシリーズでは、DLC 表面保護工とみがき鋼板との境界部分に雨水が溜まり、腐食がやや進行しているようであった。

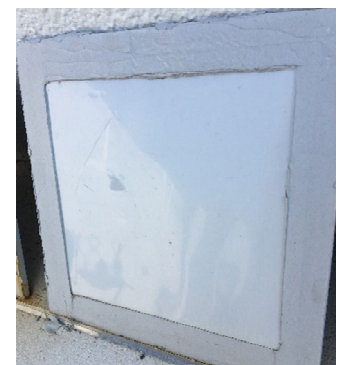
また、DLC 全被覆のシリーズでは、DLC シートの表面に“浮き”が発生していた（図-5）。一方、DLC 半被覆 1、2 ともに DLC シート部分に変状は認められなかった（図-6）。本実験の暴露条件は直射日光も当たるため、DLC 全被覆では、鋼板の温度変化が著しい中で、DLC シートの基材である PET シートと接着剤との間に剥離が生じたものと推察される。なお、鋼板接着工法では背面にコンクリートが存在するため、直射日光を受ける場合の鋼材の温度が本実験とは異なると推察されるが、引き続き経過観察を行う必要がある。

図-5 DLC 全被覆の状況
（浮きのような変状の発生）

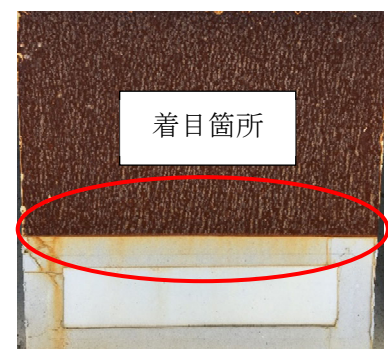
図-6 DLC 半被覆 2 の状況
