岐阜大学 六郷 恵哲, 羽田野 英明
(株) デーロスジャパン 林 承燐

過去に複数微細ひび割れ型繊維補強セメント複合材料 (HPFRCC, 鞣性モルタル, ECC) の吹付けにより修景した重力式コンクリート擁壁を対象に、ドローン搭載カメラで撮影した熱画像を用い、浮きの調査を行った。

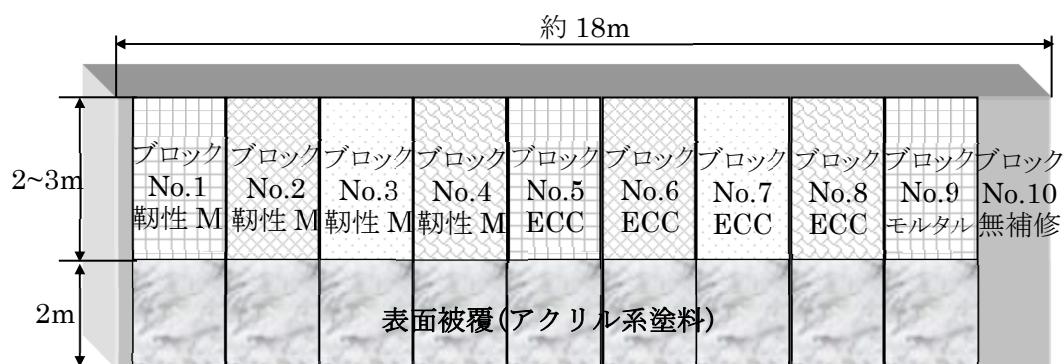
図-1 当初吹付け施工時の擁壁の分割

1970 年頃に施工されたこの重力式コンクリート擁壁 (幅約 18m, 高さ 4~5m) は、岐阜県東部広域水道事務所の敷地内にあり、ASR によるひび割れが生じていた。2003 年 4 月に、修景を目的に HPFRCC と補修用モルタルの吹付け (厚さ 50~70mm) による表面補修を行った。擁壁のブロック分割図を図-1 に示す。なお、この施工は、当時は新技術であった HPFRCC の試験施工として公開で行われ、約 160 名の見学者があった。

HPFRCC の一種である鞣性モルタル (ビニロン繊維と高強度ポリエチレン繊維を合計 1.5vol%混入、圧縮強度 $f'c=37.6$ MPa) をブロック No.1~4 へ、ECC (高性能ビニロン繊維を 2.1vol%混入、 $f'c=54.2$ MPa) をブロック No.5~8 へ、通常のモルタル ($f'c=59.3$ MPa) をブロック No.9 へ、吹付けにより施工した。さらに、擁壁下部 2m にアクリル系塗料を塗布した。下地処理は、ウォータージェット工法により行った。ブロック No.1, 5, 9 には溶接鉄筋網 (D6, SD295, 100mm ピッチ) を、No.2, 6 にはエキスパンドメタル (75×203 mm, XS-82) を擁壁面から約 10mm 浮かせて配置した。

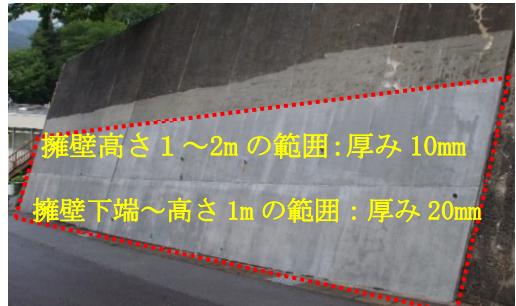
図-2 HPFRCC 薄層吹付け施工

吹付け施工を、擁壁の下から高さ 0~1m の範囲には約 20mm の厚さで、高さ 1~2m の範囲には約 10mm の厚さで行った（図-2）。国際会議参加者にこの施工を公開した。
