DLC シートは高い物質移動抵抗性を有することから、表面保護工としての適用が期待されている。想定される適用先の1つとして、鋼板接着工法により補強された RC 橋脚の鋼板の防食が挙げられるが、鋼材に DLC シートを接着した場合のシートと鋼材との付着や端部処理の有無が補修システムとしての耐久性に与える影響について、暴露試験により検証を行っている。ここでは、1 年間の暴露試験の結果を報告する。

DLC シートを用いた表面保護工（以下、DLC 表面保護工と呼ぶ）の仕様を図-1 に示す。本実験での着目点の1つは、端部処理の配置が境界部周辺の腐食状況に及ぼす影響であることから、DLC 表面保護工のレイアウトを3種類とした。具体的には、全面に DLC 表面保護工を適用したケース（DLC 全被覆）、100mm×300mm の DLC シートを用いて部分的に DLC 表面保護工を適用したケース（DLC 半被覆1、2）であり、後者については暴露時の向きが異なるように配置した。また、比較のために DLC 表面保護工を施工していないみがき鋼板も用意した。

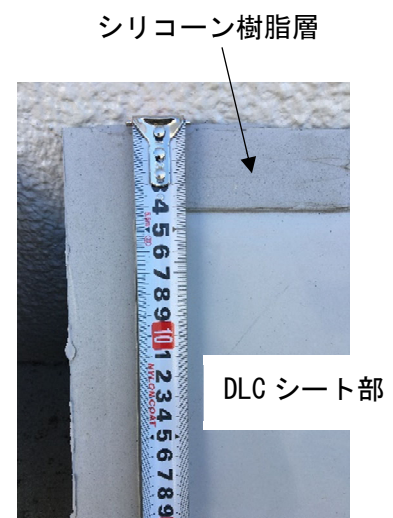
図-2 端部の処理方法

母材となる鋼材の寸法は、300mm×300mm、厚さ 9mm のみがき鋼板とした。アセトンにより表面の汚れを除去した後、プライマーを塗布し、DLC シートをエポキシ樹脂を用いて接着した。なお、いずれのケースも、DLC 表面保護工の端部には、図-2 に示すように、幅 40mm のシリコン樹脂層を設け、端部の剥がれを抑制した仕様とした。

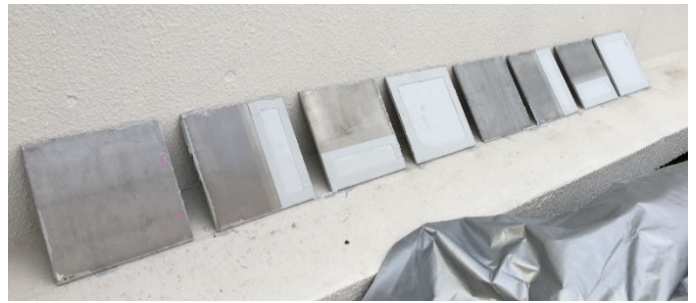
図-3 暴露状況（岐阜大学構内，南面）

DLC 表面保護工の施工後、1 ヶ月後に岐阜大学実験棟の軒下（南向き）で暴露を開始した。供試体の配置角度は 45°とした。なお、当該場所は雨掛かりがあり、日中の日射の影響も受ける箇所である。暴露開始は 2021 年 1 月 21 日とし、図-3 のような状況で暴露試験を行った。
