岐阜大学 木下幸治, 馬場梨瑛

2. DLCシート貼付による異常腐食部補修方法

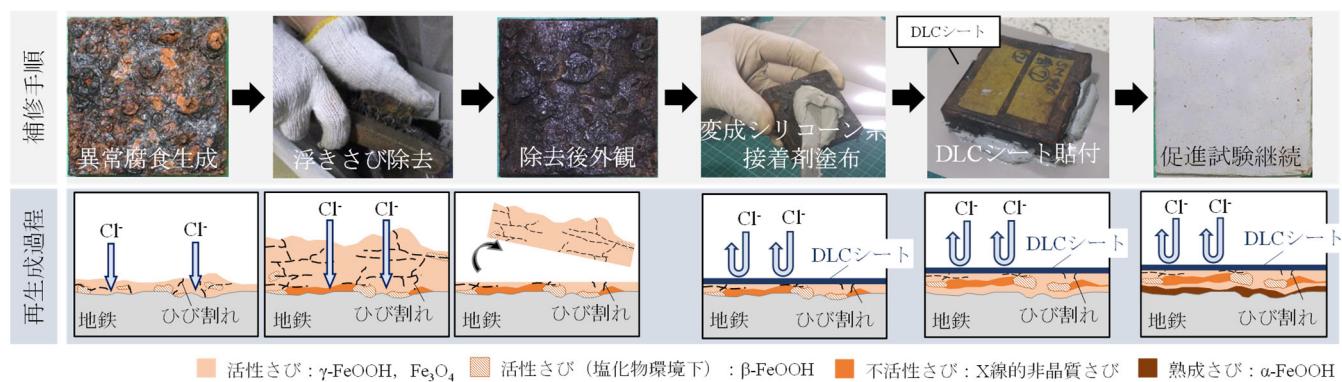
本補修方法の流れを図-1に示す。図-1のように、本補修方法は、異常腐食部表面の浮きさびをワイヤーブラシで簡単に除去した上で、DLCシートを貼りつけるのみであり、浮きさびを除去したさび層への酸素と水分の侵入をDLCシートにより遮断することで、耐候性鋼材の特徴である緻密なさび層の再生成を促す。このように、本工法はさび除去のための特殊な電動工具、ならびにさび除去後の塗装を必要としない、簡易な工法であるといえる。

め、図-2に示す乾湿繰り返し腐食促進試験²⁾を36サイクル行った。その後、各鋼種の一試験片を裸仕様のままとし、残りの試験片にDLCシートを図-1のように貼付した上で促進試験を継続した。図-3にDLCシート貼付および裸仕様試験片のサイクル毎の質量増加量³⁾を示す。シート貼付直後の36サイクルより、鋼種によらず裸仕様と比較し傾きが小さくなつた。104～276サイクル経過時に、1%Ni試験片1体を除くすべての試験片にて、腐食の進行に伴うシート下の腐食生成物の膨れによりシートの追従性が限界に達し、シートが变成シリコーン系接着剤から剥離した(図-4)。剥離、破損が確認された104サイクル以降でわずかに傾きが増加したもの、急激な質量増加は確認されず、腐食進行が大きく抑制されていた。以上より、DLCシート下でもさびの生成が生じており、またその生成速度が遅い、すなわち緻密なさびが生成されていると推察される。

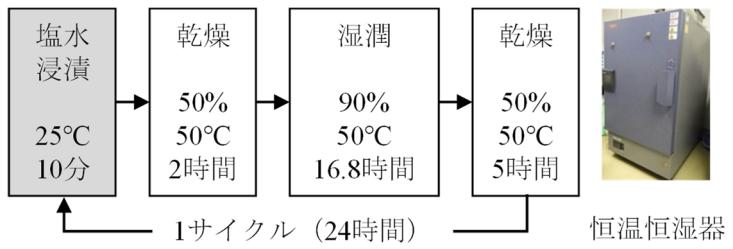
図-2 乾湿繰り返し腐食促進試験サイクル

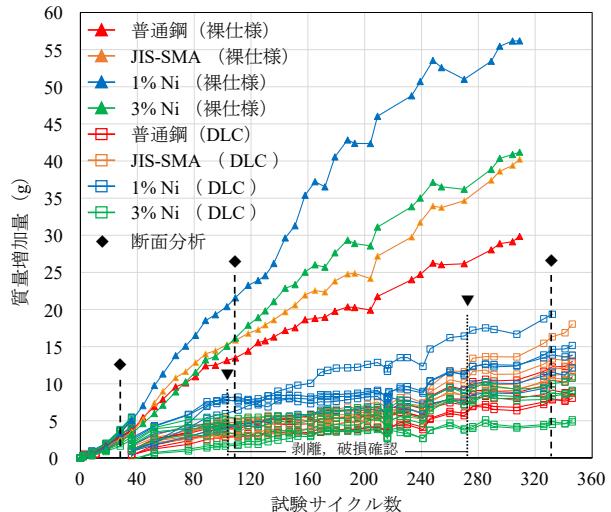
図-3 質量増加量

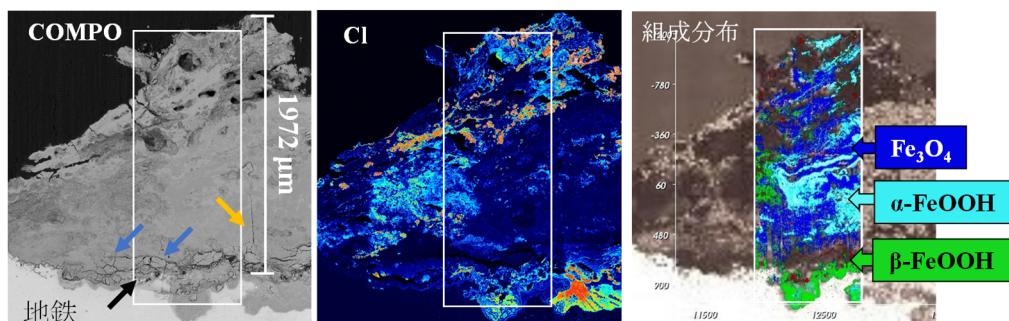
図-5 31サイクル時点のさび層断面

DLCシート貼付前後のさび層構造・組成の正確な評価を目的に、電子線マイクロアナライザー(以降、EPMA)およびラマンイメージングによる緻密なさび層の詳細分析を行つた。図-5～図-7にJIS-SMA試験片の31, 111, 332サイクル時点の断面分析結果として反射電子組成(COMPO)像、Cl元素分布および組成分布を示す。裸仕様のまま塩化物環境下で異常腐食さびを生成させた31サイクル時点(図-5)では、さび上層部は空隙の

多い構造であった。その下のさび層では、緻密なさび層が形成されていたが、縦断方向のひび割れ（黄矢印）、さび層の下側では亀甲状のひび割れ（青矢印）、地鉄とそのさび層の界面付近に約 $2\mu\text{m}$ ～ $20\mu\text{m}$ の水平方向のひび割れ（黒矢印）が生じていること、ならびに鋼地鉄付近のClが濃化している箇所に局部的に β -FeOOH層が存在していた。貼付後の111サイクル時点（図-6）では、31サイクル時点と同様にさび上層部は空隙の多い構造で、その下には緻密なさび層が形成されていたが、そのさび層と地鉄界面付近にはひび割れは形成されず、界面から少し離れた上部にさび層横断方向にひび割れ（赤矢印）が生じており、そこにClが濃化、 β -FeOOH層の存在が確認された。このように、31サイクル経過時と比較して、Clの濃化箇所が地鉄界面から上昇し、地鉄界面付近ではさび層と地鉄との密着が確認された。よって、本分析結果により、異常腐食部での緻密なさびの再生成を証明できたといえる。一方、シートの破損・剥離後の332サイクル時点では、図-7のように、断面の切断作業中にさび層表層が剥離したのか、シートと鋼材表面の間は空洞となったが、地鉄界面に密着した緻密なさび層が残っていた。しかし、この地鉄界面に残存した緻密さび層には、Clが全体

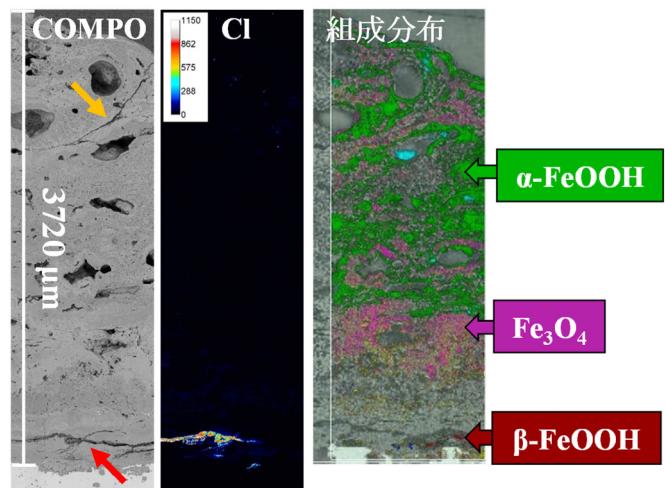
図-6 111サイクル時点のさび層断面

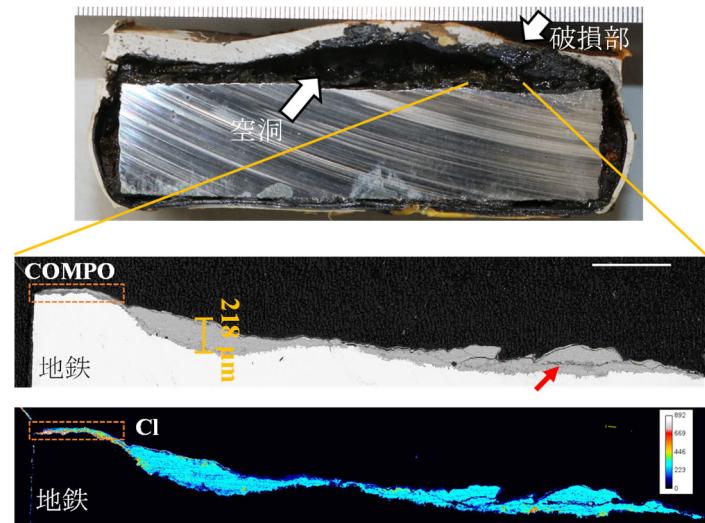
図-7 332サイクル時点のさび層断面

に分布しており、図中の橙色破線で囲った地鉄界面や、地鉄界面周辺に横断方向ひび割れ（赤矢印）が確認された地鉄界面にClの濃縮が確認された。これらの地鉄界面へのClの濃縮は、シートの破損によってNaCl水溶液が緻密なさび層内部に浸入し、その厚さが薄い箇所で地鉄界面にまでClが到達・濃縮したためと考えられる。
