関西大学 石川 敏之

1. 目的

鋼橋の劣化として、腐食損傷が数多く報告されている¹⁾。一般的に断面欠損が小さな腐食した鋼部材に対しては再塗装が行われるが、桁端部など腐食しやすい環境では、早期に塗膜がはがれ再度腐食が進行する場合が多い。このような漏水などの影響で腐食しやすい箇所に対して、ガス・水蒸気バリア性の高い DLC(Diamond Like Carbon)シート²⁾を貼り付けることで、塗装よりも優れた劣化要因遮断が可能であると考える。しかし、DLC シートの接着端部や、重ね貼りした場合の境界部など、耐久性が懸念される。そこで本研究では、鋼部材への DLC シート接着に対して、2 年間の暴露試験と接着部の疲労試験を実施し、DLC シート接着部の耐久性を評価することを目的とする。

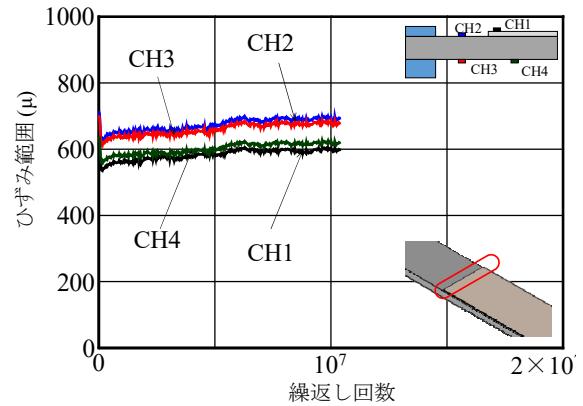
(a) TYPE-A4

(c) TYPE-C4
図-5 疲労試験結果の一例

疲労試験を行った試験体の一覧を表-1に示す。一例として、2年間暴露した試験体A4, B4, C4のひずみ範囲の変化を図-5に示す。縦軸はCH1~4の各計測位置のひずみ範囲を示している。図に示すように、ひずみ範囲に若干の変動は見られるものの、はく離が生じていないので、DLCシート上のCH1のひずみ範囲が低下していないことがわかる。
